EVALUACIÓN DE LA GESTIÓN DE LA ASADA DE SAN VICENTE, SAN RAFAEL, LA UNIÓN, DESDE UNA PERSPECTIVA DEL USO SOSTENIBLE DEL RECURSO HÍDRICO.

DOCUMENTO N° A003

Noviembre, 2016

Gaviria-Montoya L; Pino-Gómez M, Soto-Córdoba S.

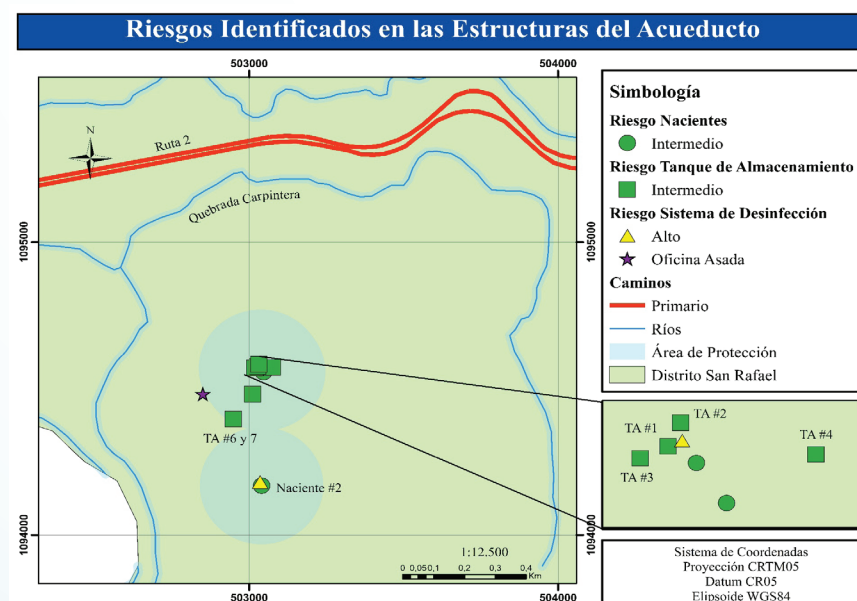
Figura 3.1. Mapa de riesgos identificados.

A partir de la información recopilada en campo y la aplicación de los formularios de la herramienta SERSA en cada uno de los componentes del acueducto evaluados, en la Figura 3.1 se localizan los componentes del acueducto y se identifican los riesgos de acuerdo al color correspondiente, además se ubican las zonas de protección o retiro que se deben dejar libres en las fuentes naturales como quebradas y ríos. Las áreas de protección se establecieron de acuerdo a lo establecido en La Ley de Aguas N°276 (1942), con 200 m de radio en captaciones de nacientes permanentes y la Ley Forestal (1996), en el caso de los márgenes de ríos y quebradas, una franja de 15 m medidos horizontalmente a cada lado de la rivera en zonas rurales y 10 m en zonas urbanas.
